SLUSEGÅRDENS MØLLE OG ØRREDHUS

DK-437

SLUSEGAARDENS MØLLE OG ØRREDHUS

Anders Jespersen

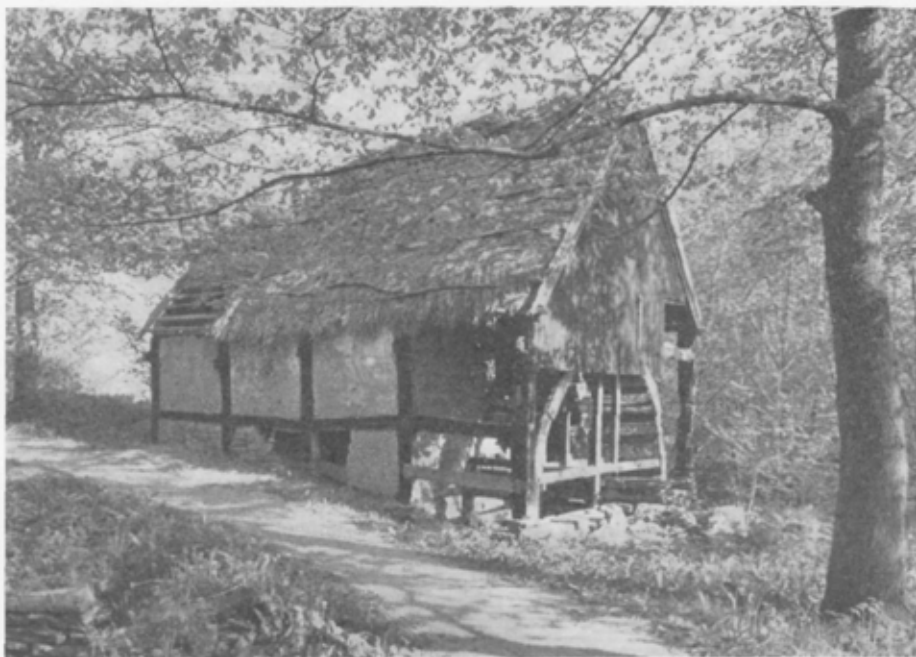
Fig. 2 a, neg. nr. 831.24. Slusegaardens Mølle i sommeren 1956. En istandsættelse lod sig ikke udsætte ret længe.

Tilbage stod at skaffe pengene, tiden var knap – se fig. 2a.

Lektor Davidsen, Bornholms Museum, var os en god hjælp her: Museet tildelte 500 kr. og Pedersker Kommune derefter 2.000 kr. Foreningen til gamle Bygningers Bevaring bidrog med 1.000 kr. og øens sparekasser med tilsammen 2.000 kr. – Med disse godt 5.000 kr. tog vi fat paa at faa møllens tag bragt i orden, og den 2. december 1956 var der »rejsegilde«. Derpaa søgtes tilskud fra Tipsmidler til Kulturelle Formaal til færdiggørelse af opgaven – desværre med negativt resultat indtil 1958, hvor Nationalmuseets Mølleudvalg modtog et toaarigt tilskud paa i alt 14.500 kr. Vand-

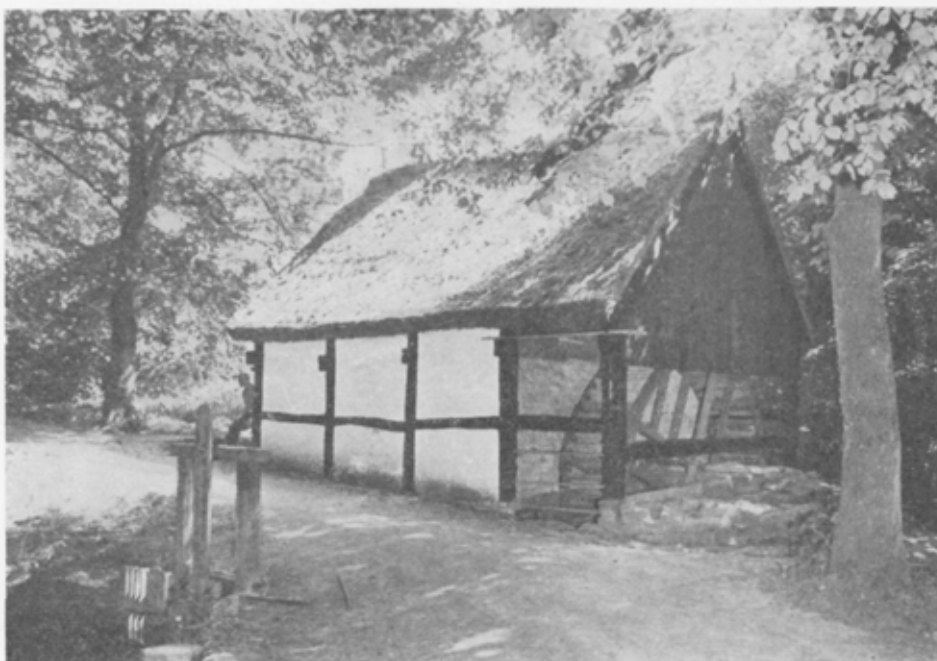
Fig. 2 b, neg. nr. 1188.07. Møllen i sommeren 1960. Vandhjulet i gang.

møllen bragtes i køreklar stand og indviedes d. 10. november 1959, mortensaften, møllernes gamle festaften.

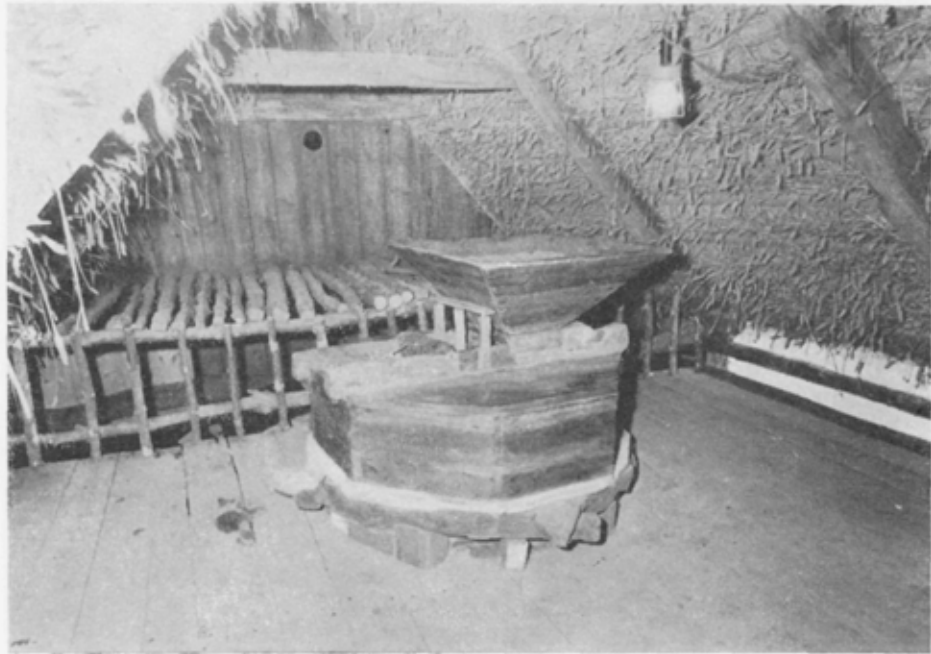
Fig. 3, neg. nr. 1167.14. Kværnloftet. Besætningen stammer fra DK-415-Lille Munkegaards Mølle, stenene fra DK-411-Vasagaardens Mølle. Slusegaardens Mølles inventar var næsten helt ødelagt. Bag tremmerne i baggrunden gaar vandhjulet.

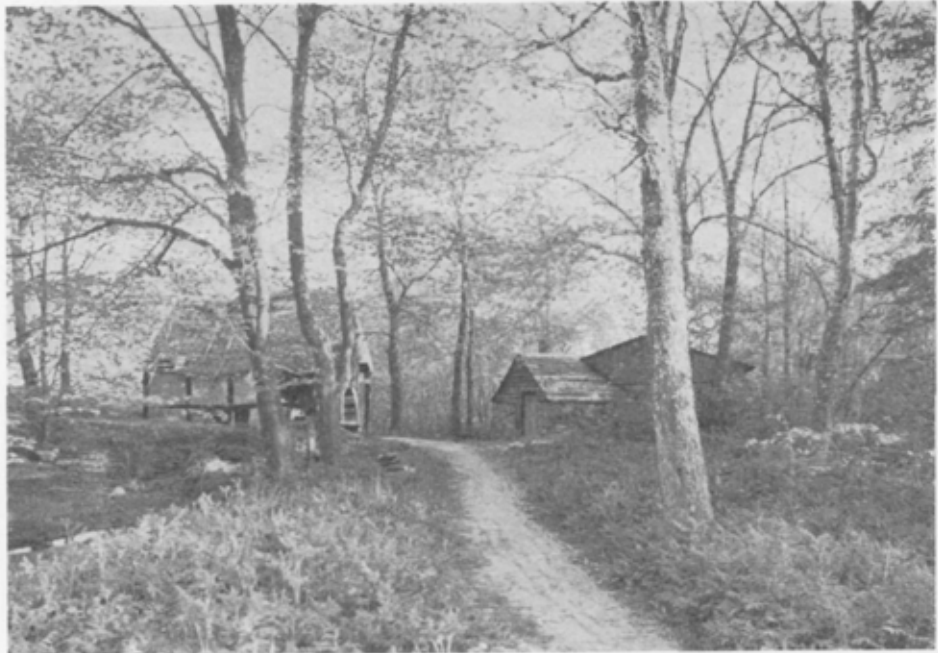
Fig. 5, neg. nr. 831.37. Møllen til venstre, Ørredhuset til højre i sommeren 1956.

Da vandmøllen i 1950-erne var sunket dybt i vedligeholdelsestilstand, mens ørredhuset midt i fyrerne havde faaet paptag i stedet for det oprindelige straatag, var tiden inde til at foretage en aktion for anlæggets bevaring – hvis det da overhovedet lod sig redde.

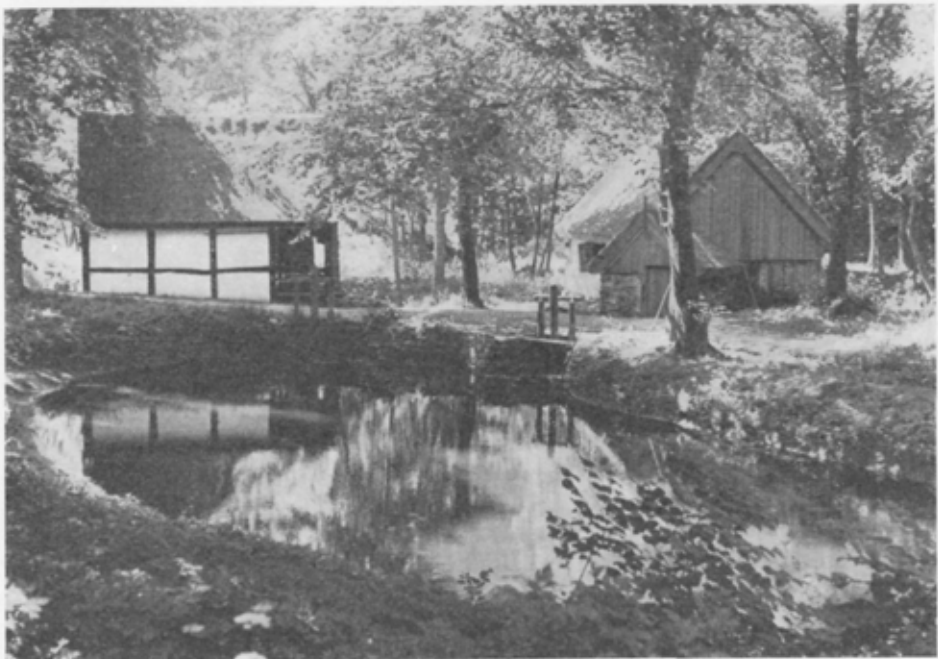
Fig. 6, neg. nr. 1371.30. Møllen til venstre, Ørredhuset til højre i sommeren 1962.

Ørredhuset blev tækket i løbet af 1961, idet den oprindelige tagkonstruktion blev rekonstrueret paa basis af opmaalingstegninger udført af Nationalmuseets 3. afdeling (Bondegårdsundersøgelserne) i 1944 (tegningerne trykt i Vol. 3 of Report on Watermills).

Der blev ryddet op i underskoven, mølledammen blev opgravet, klækkehuset og kildehuset fundet og afdækket, og der fandtes tillige spor af andre fangstpladser ved omløbene (fig. 10). Ørredhusets mure, som frosten havde presset ind, blev rettet op, og der blev drænet langs ydersiderne, saa frosten ikke kan begynde forfra.

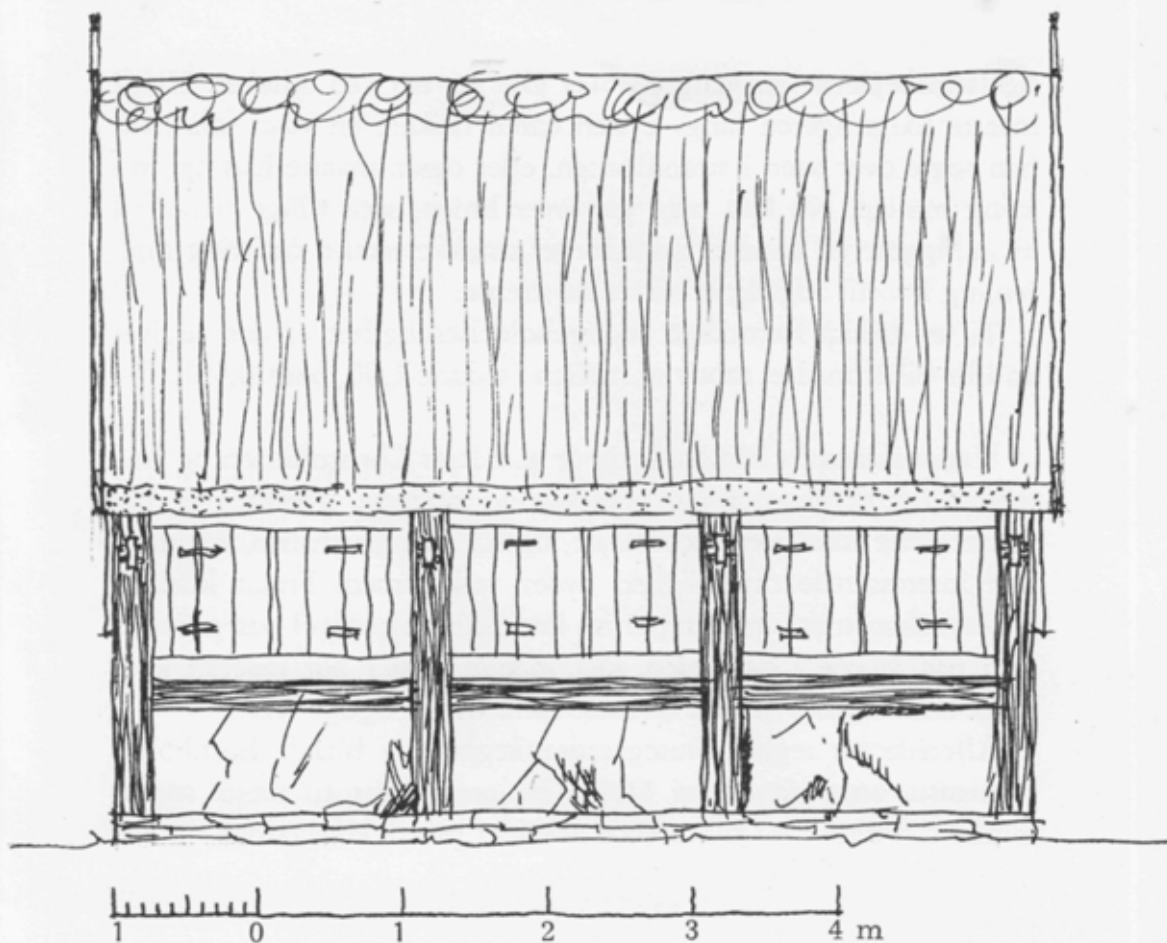
I øvrigt har der engang været et klækkehus her, fundamentet fandtes under oprensningsarbejdet, og huset fik kildevand fra et kildehus højere oppe ad skraaning. Med den meget stramme bygningstradition paa Bornholm vil der næppe være vanskeligheder ved at rekonstruere dette anlæg (fig. 9).

Fig. 9. Rekonstruktion af Klækkebusets langfacade (mod vest).
