SLUSEGÅRDENS MØLLE OG ØRREDHUS

DK-437

SLUSEGAARDENS MØLLE OG ØRREDHUS

Anders Jespersen

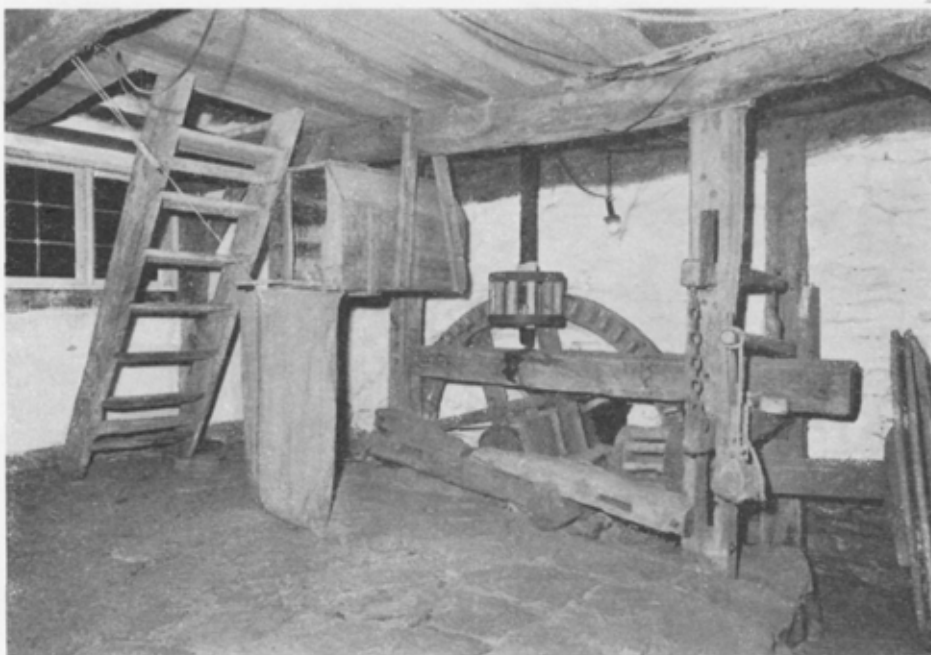
Fig. 4, neg. nr. 1167.12. Undermøllen (i jordhøjde). Vandhjulet ligger bag muren i baggrunden. Paa denne ende af vandhjulsakslen sidder gravhjulet i direkte indgreb med kværndrevet (krondrevet), der sidder paa langjernet, som gaar op i kværnen ovenpaa, se fig. 3. Til højre drevet til snoretrækket til laden. Trappen stammer ogsaa fra Lille Munkegaards Mølle. Vægtstangsystemet til højre regulerer afstanden mellem møllestenene (sandsten). Da disse sten i sin tid laa paa Vasagaardens Mølle, kom folk langvejs fra for at faa deres hvede formalet paa netop disse sten, som maa have egned sig særlig godt til formaalet.

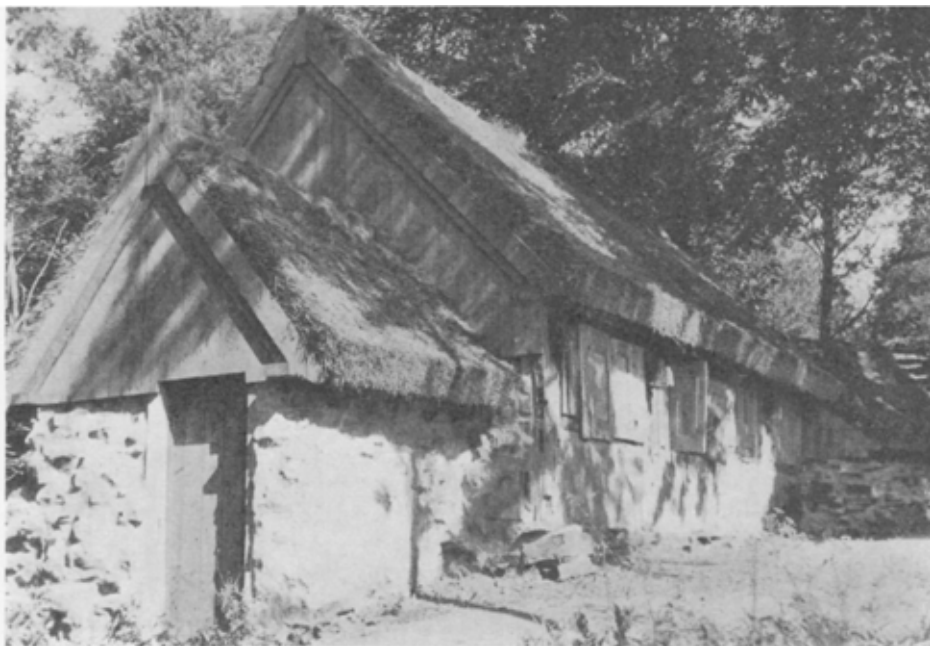
Fig. 7, neg. nr. 1371.15. Ørredhuset. Lemmene er gamle stolestadedøre fra en kirke.

Da vandmøllen i 1950-erne var sunket dybt i vedligeholdelsestilstand, mens ørredhuset midt i fyrerne havde faaet paptag i stedet for det oprindelige straatag, var tiden inde til at foretage en aktion for anlæggets bevaring – hvis det da overhovedet lod sig redde.

Ørredhuset blev tækket i løbet af 1961, idet den oprindelige tagkonstruktion blev rekonstrueret paa basis af opmaalingstegninger udført af Nationalmuseets 3. afdeling (Bondegårdsundersøgelserne) i 1944 (tegningerne trykt i Vol. 3 of Report on Watermills).

Der blev ryddet op i underskoven, mølledammen blev opgravet, klækkehuset og kildehuset fundet og afdækket, og der fandtes tillige spor af andre fangstpladser ved omløbene (fig. 10). Ørredhusets mure, som frosten havde presset ind, blev rettet op, og der blev drænet langs ydersiderne, saa frosten ikke kan begynde forfra.

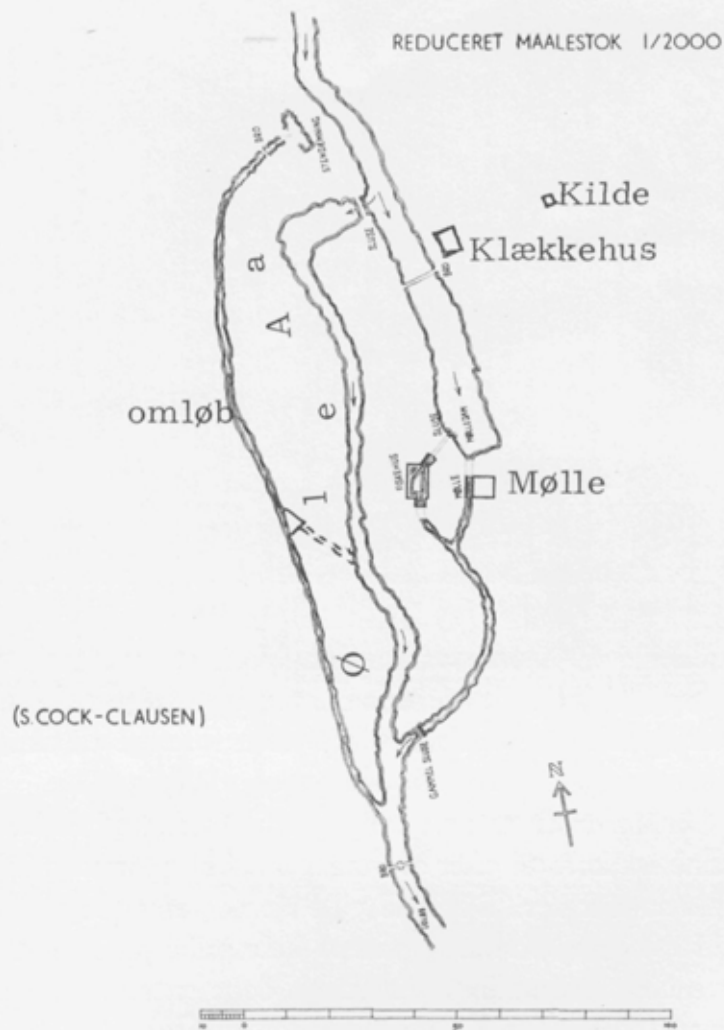
Fig. 8. Situationsplan, der viser Øle Aaens opstemning i dalens østre side.

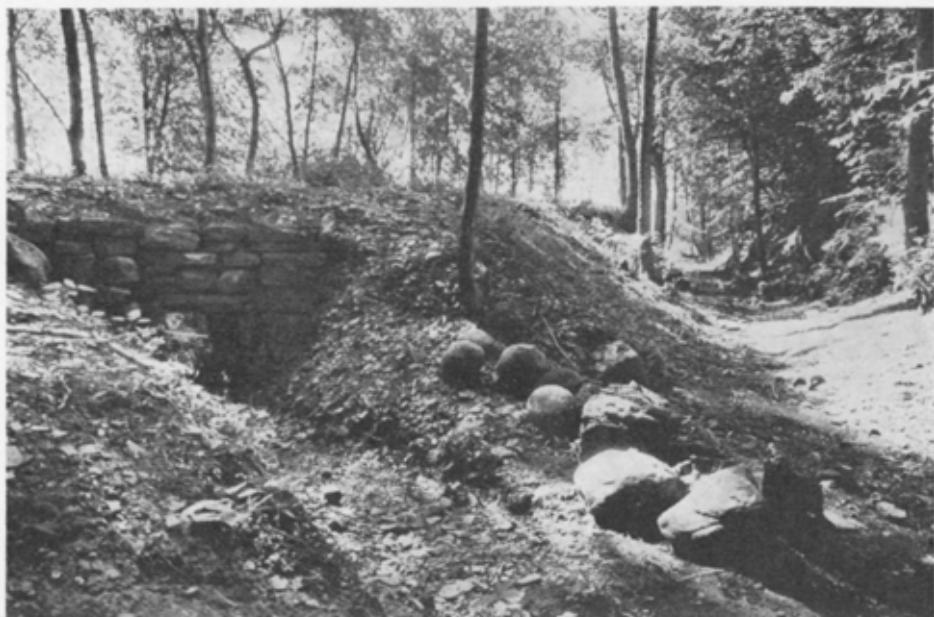
Fig. 10, neg. nr. 1371.17. Omløbet modsat møllen (vestre dalside). I forgrunden til venstre et udløb, hvor der sikkert ogsaa har været fisket -!
